DAS KONZEPT „REPARATUR“

Ideal und Wirklichkeit

Leipzig, 30./31. Oktober 1998

Über die Kunst eine Fabrik zu restaurieren

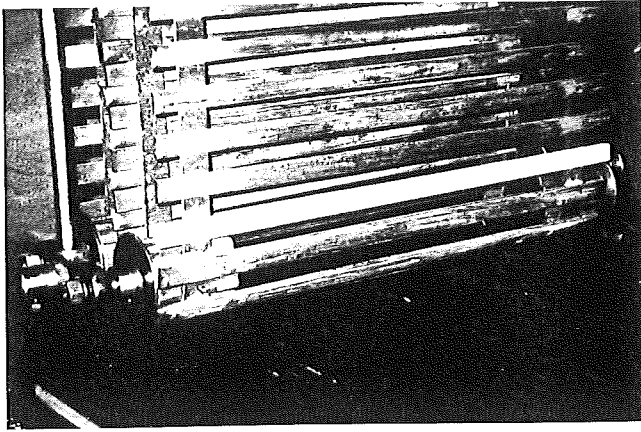
Abb. 3. Ergänzte Holzleiste an einem Transportband für Wollvlies. Die Ergänzung wurde materialgerecht ausgeführt, aber nicht retuschiert, weil der Alterungston des ergänzten Holzes sich schon bald harmonisch in die gealterte Umgebung einfügen wird.

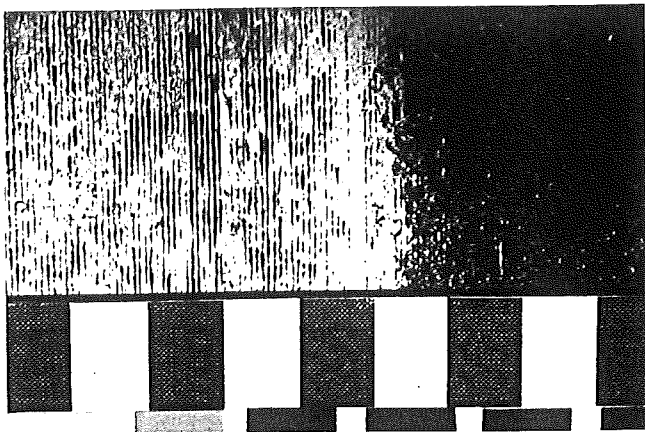
Abb. 4. Ursprünglich blanke Stahloberflächen wurden entrostet, die Rauhtäler dabei aber nicht einplaniert.

Rauhtäler aber dunkel blieben, um den Eindruck eines gepflegten Gebrauchszustandes zu vermitteln. (Abb. 4)

Ursprünglich blanke Metallflächen wurden so entrostet, daß eine weitgehend blanke Oberfläche entstand, die Rauhtäler in der Metalloberfläche wurde dabei aber nicht einplaniert. Abschließend wurden diese Flächen mit einem transparenten Überzug konserviert, so daß die blanke Oberfläche geschützt wurde, die

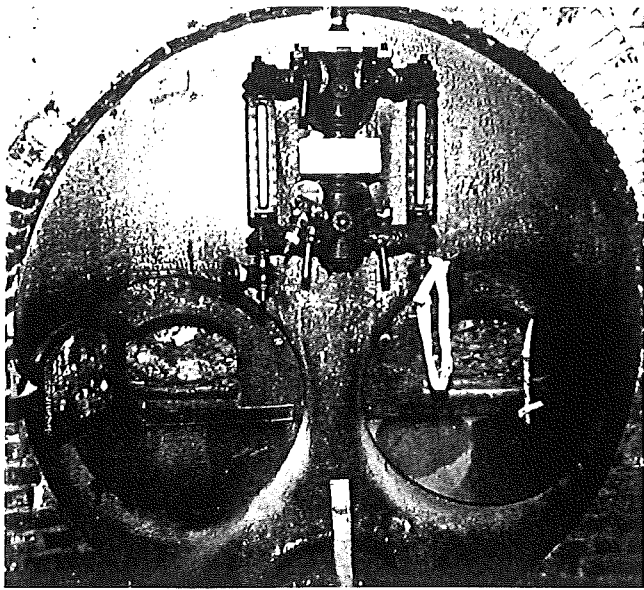
Abb. 5. Die Kesselbrust im Maschinenhaus im Vorzustand ...

Auf eine Retusche der Fehlzonen beschichteter Stahloberflächen wurde meistens verzichtet, da es sich bei den Fehlzonen fast immer um gebrauchsbedingte Spuren handelte. Eine Ausnahme wurde allerdings bei der Kesselbrust des Dampfkessels gemacht. Er war bis 1961 in Betrieb und wurde deshalb gemäß „Zustand 1961“ bearbeitet. Die flächendeckend korrodierte Brust wies keinerlei Beschichtungsreste auf. Der Vergleich mit Kesselbrüsten in anderen Museen oder Denkmälern ergab kein einheitliches Bild: Die Bandbreite reicht dort von rostig belassener Erscheinung bis zu deckendem Neuanstrich. Es wurde schließlich der auch sonst verwendete Korrosionsschutz schwarz eingefärbt und lasierend aufgetragen. Einerseits wurde so ein geschlossenes Oberflächenbild erzeugt, andererseits bleibt der gerostete Untergrund noch erkennbar. Es ist klar, daß diese Lösung letztlich eine historische Fiktion ist. (Abb. 5 u. 6)

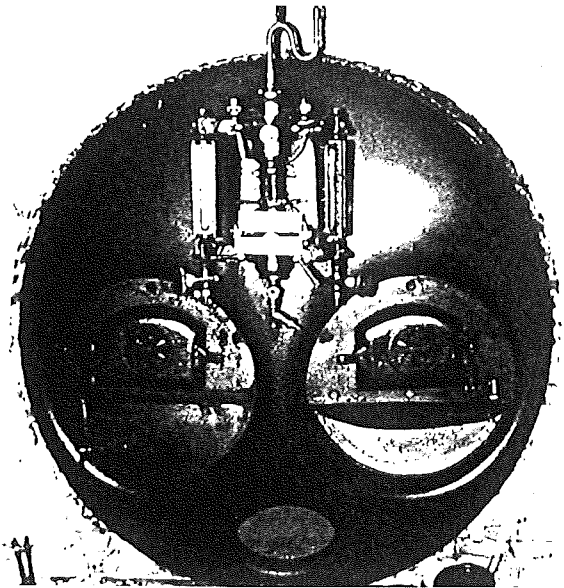
Abb. 6. ... und nach ihrer Behandlung mit einem schwarz eingefärbten Korrosionsschutzmittel, das lasierend aufgetragen wurde.

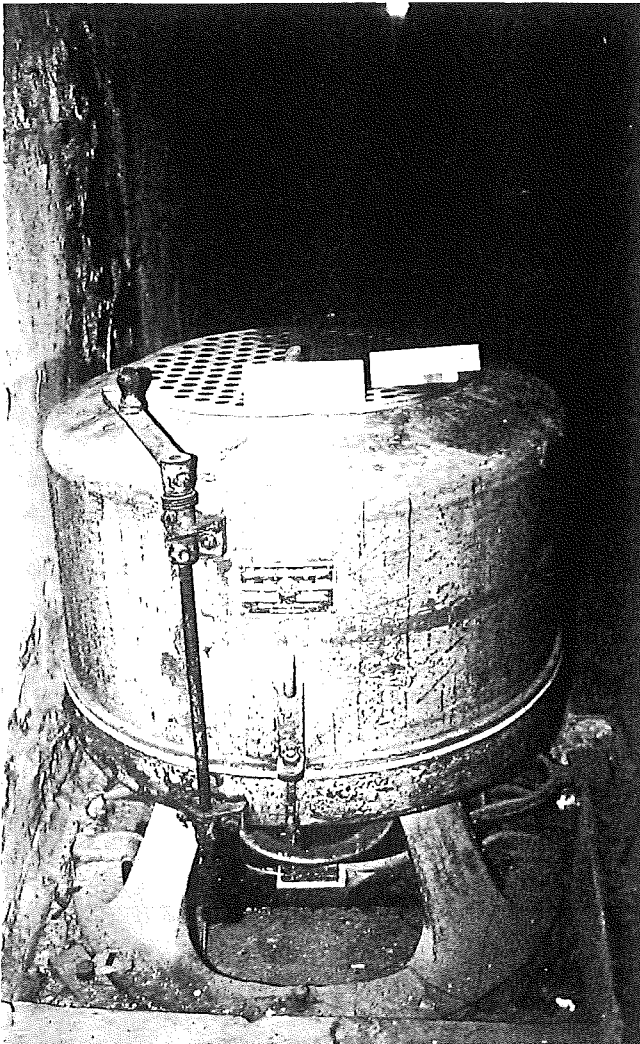
Abb. 7. Die Wollschleuder im Vorzustand. Sie sollte gemäß dem Restaurierungsziel „Zustand 1961“ restauriert werden.

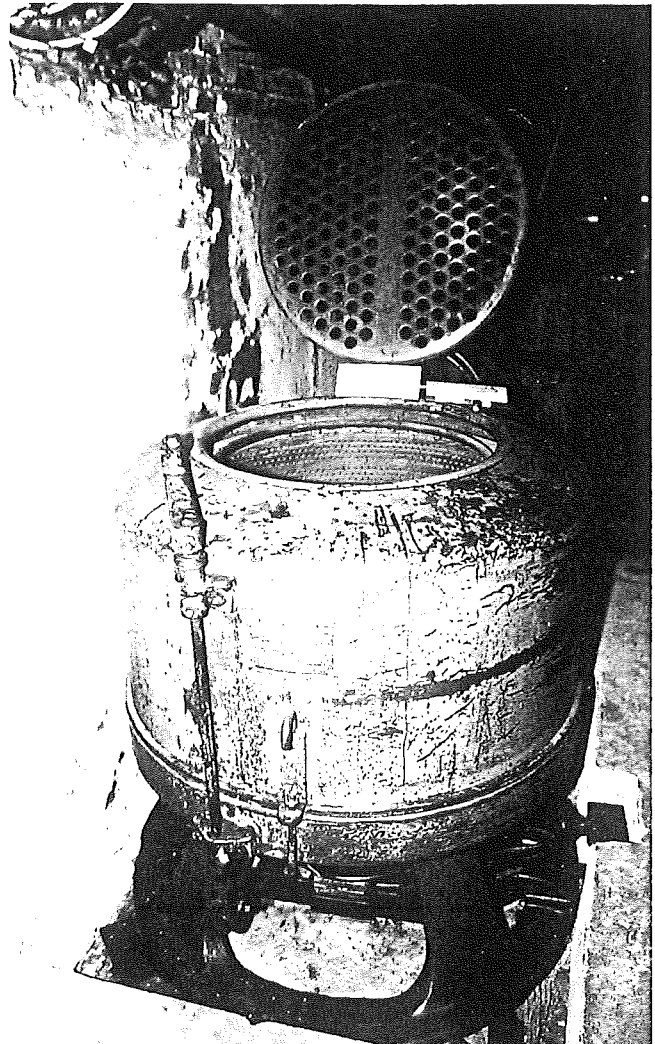
Abb. 8. Die Wollschleuder nach der Restaurierung für den „Zustand 1961“. Alle Gebrauchsspuren am Gehäuse wurden erhalten.

Überzugreste wurden gefestigt, wenn eine deutliche Schollenbildung ihr Abblättern befürchten ließ. Wenn die Korrosion des Trägermaterials Beschichtungen zerstört hatte, wurde der nun freiliegende Stahluntergrund so weit „entrostet“, daß die lose aufliegenden Korrosionspartikel abgenommen wurden: Es sollte keine metallisch „reine“ Oberfläche erzeugt werden, um auch hier einem gepflegten Gebrauchszustand nahe zu kommen. Abschließend wurden die Objekte mit einem transparenten Konservierungsüberzug behandelt.

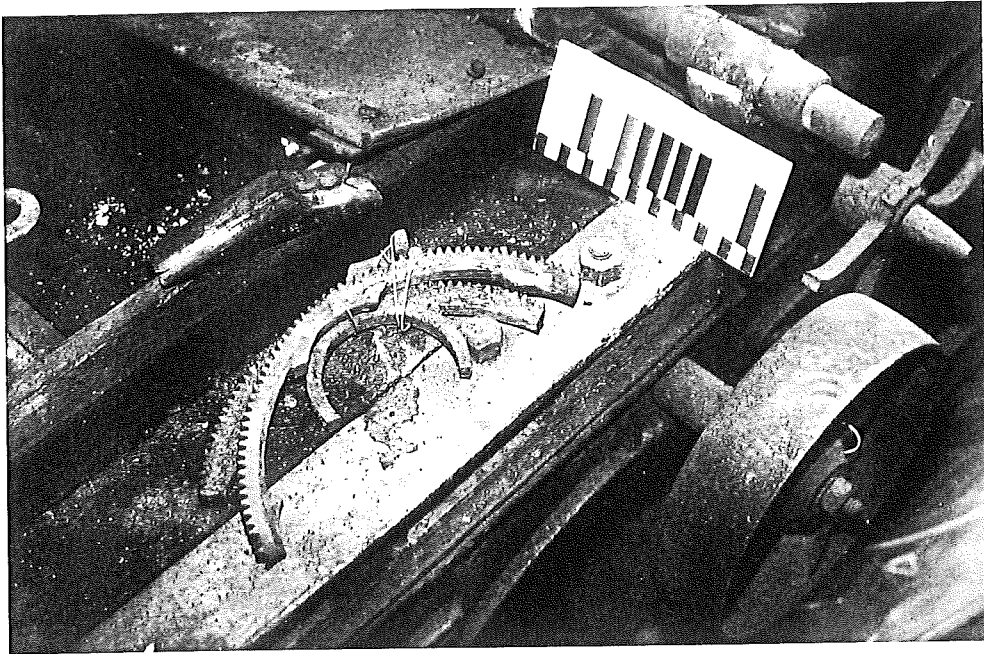
Abb. 9. Bei Maschinen mit dem Restaurierungsziel „Stilllegung“ wurden zerbrochene Zahnräder nicht wieder zusammengefügt.

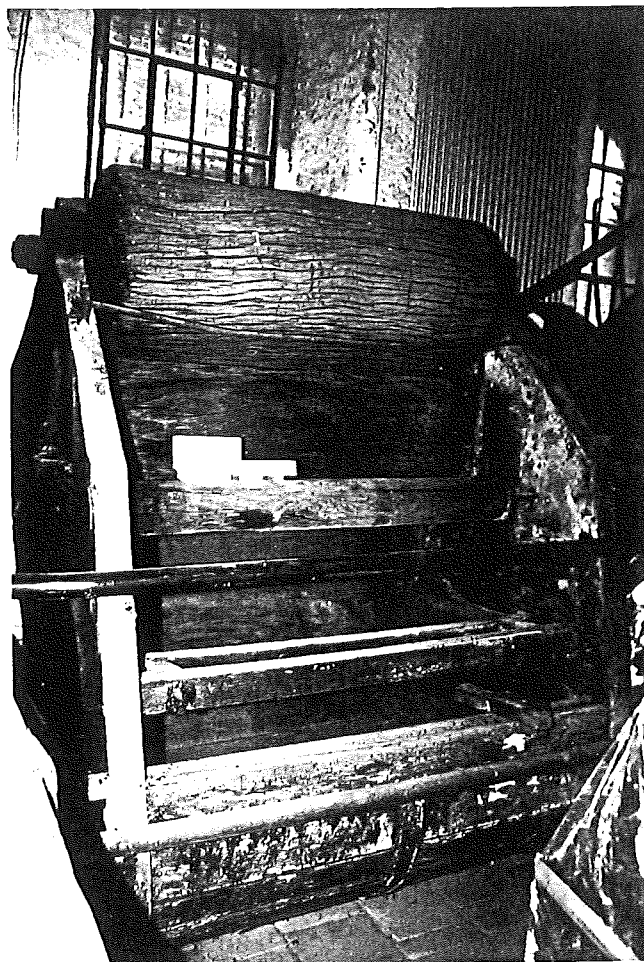
Für die Objekte im Hauptraum der Naßappretur galt als Restaurierungsziel der Übernahmestand. Das bedeutete neben der Erhaltung von Gebrauchs- und Stilllegungsspuren auch die Konservierung der Verfallsspuren, die nach 1961 bis zum Beginn der Inventarsanierung 1996/97 aufgetreten waren. (Abb. 10)

Abb. 10. Die Objekte in der Naßappretur wurden im Übernahmestand erhalten. Das bedeutete neben der Erhaltung von Gebrauchs- und Stilllegungsspuren auch die Konservierung der Verfallsspuren, die nach 1961 bis zum Beginn der Inventarsanierung 1996/97 aufgetreten waren.

Alle Objekte wurden deshalb nur trocken gereinigt, vorhandene Produktionsrückstände belassen. Eine Substanzsicherung erfolgte nur, wo akuter Totalverlust drohte. Die stark pilzgeschädigten Hölzer der Waschmaschinenbottiche wurden deshalb einer Festigung unterzogen. Auf Ergänzungen von Fehlteilen wurde verzichtet, zerstörte Einzelteile archiviert.

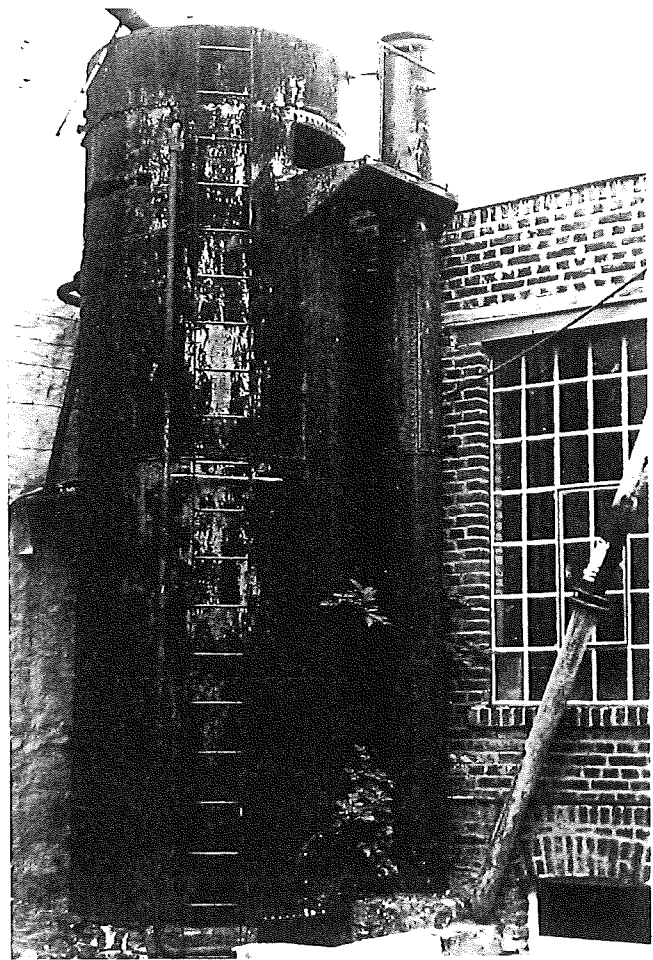
Einen Sonderfall im Erhaltungskonzept für das Inventar der Tuchfabrik Müller stellt der Wasseraufbereitungstank im Fabrikhof dar: Seine ursprüngliche schwarze Beschichtung war durch jahrzehntelange Freilandwitterung stark abgewittert, sein Deckel fehlte. Der obere Tankkranz war deshalb voller Schutt und außerdem vom restlichen Tank entlang seiner genieteten Naht fast vollständig abgetrennt, weil durch Korrosion das Wandblech aufgelöst worden war. Er war dadurch fast 10 Zentimeter tief abgesackt. (Abb. 11)

Abb. 11. Der Wasseraufbereitungstank im Fabrikhof: Seine ursprüngliche schwarze Beschichtung war durch jahrzehntelange Freilandbewitterung stark abgewittert.

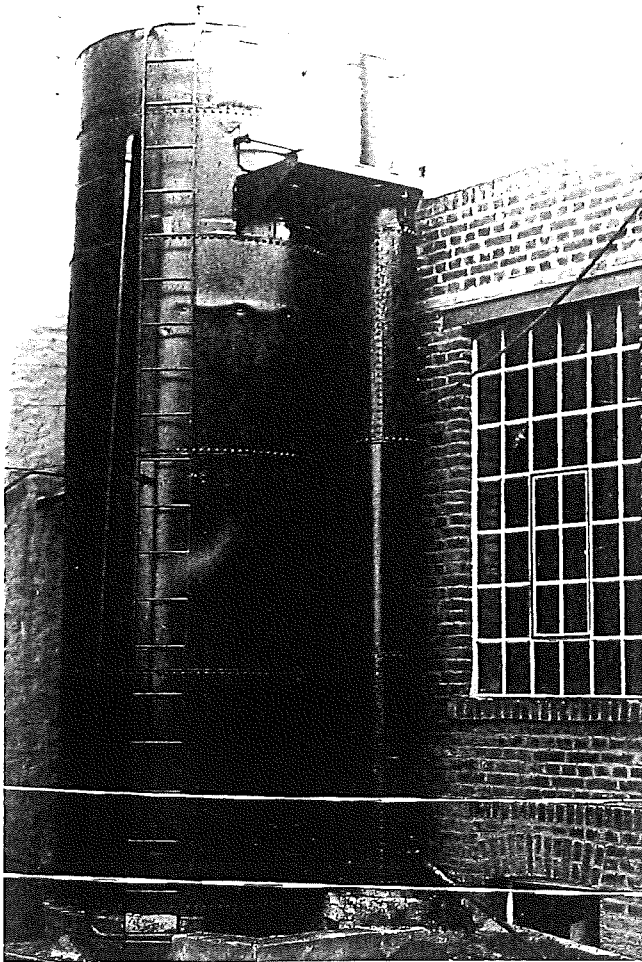
Abb. 12. Als Oberflächenbehandlung des Wasseraufbereitungstanks wurde ein „klassischer“ Korrosionsschutz nach industriellem Standard vorgenommen.

Als Oberflächenbehandlung wurde ein „klassischer“ Korrosionsschutz nach industriellem Standard vorgenommen.³ Dem

³ Oberflächenbehandlung nach DIN 50298: metallisch reines Strahlen des Untergrundes, zwei Grundierungs- und zwei pigmentierte Deckanstriche.

Deckanstrich wurde schwarzes Trockenpigment beigemischt, um ein zu neuwertiges Aussehen der Oberfläche zu verhindern. (Abb. 12)

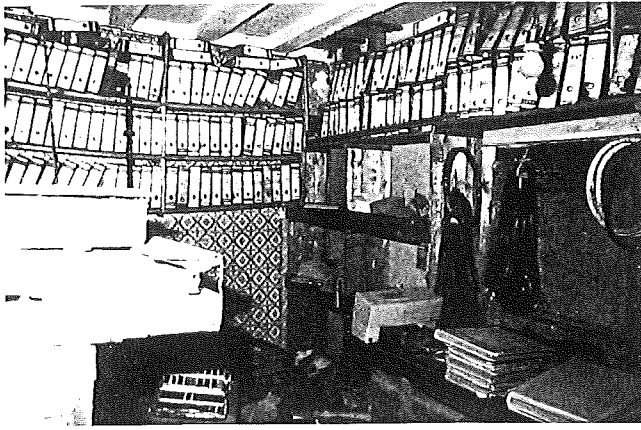
Eine besondere Herausforderung für die Inventarsanierung stellte das Firmenarchiv dar: Es umfaßt circa 60 Regalmeter Aktenbestand in Ringordnern oder losen Blättern oder umgerechnet gut 320.000 einzelne Papierblätter. Außerdem gehören zum Firmenarchiv 145 Einkaufs-, Kassen- und Kopierbücher, diverse Plan- und Maschinenzzeichnungen (darunter einige Blaupausen) und der Bestand an sogenannten Webschul- und Musterbüchern. (Abb. 13)

Abb. 13. Das Firmenarchiv umfaßt circa 60 Regalmeter Aktenbestand in Ringordnern oder losen Blättern.

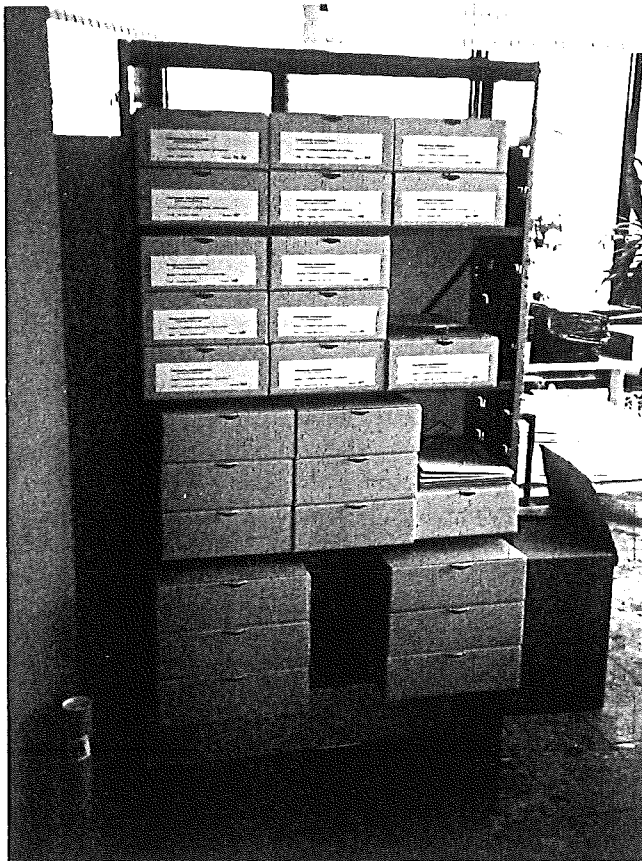
Abb. 14. Das Firmenarchiv wurde auf Kunststoffbügel umgeheftet, entsäuert und in Archivboxen materialgerecht dauergelagert.

- Umheften der Akten auf Kunststoffbügel, dabei wurden alle Büro- und Heftklammern entfernt;
- Abkehren auf der Reinen Werkbank (Absaugtisch), zur Beseitigung des Schimmelpilzbefalls;
- Umlagern der so vorbereiteten Aktenbündel in Jurismappen; mehrere Jurismappen belegen jeweils eine Archivbox mit Frontklappe.

Bei diesen Arbeiten mußte die durch das Findbuch vorgegebene Systematik beibehalten werden. Selbstverständlich kamen nur alterungsbeständige, das heißt säurefreie Aufbewahrungsmaterialien für die Mappen und Archivboxen zum Einsatz. (Abb. 14)
