DAS KONZEPT „REPARATUR“

Ideal und Wirklichkeit

Leipzig, 30./31. Oktober 1998

Über die Kunst eine Fabrik zu restaurieren

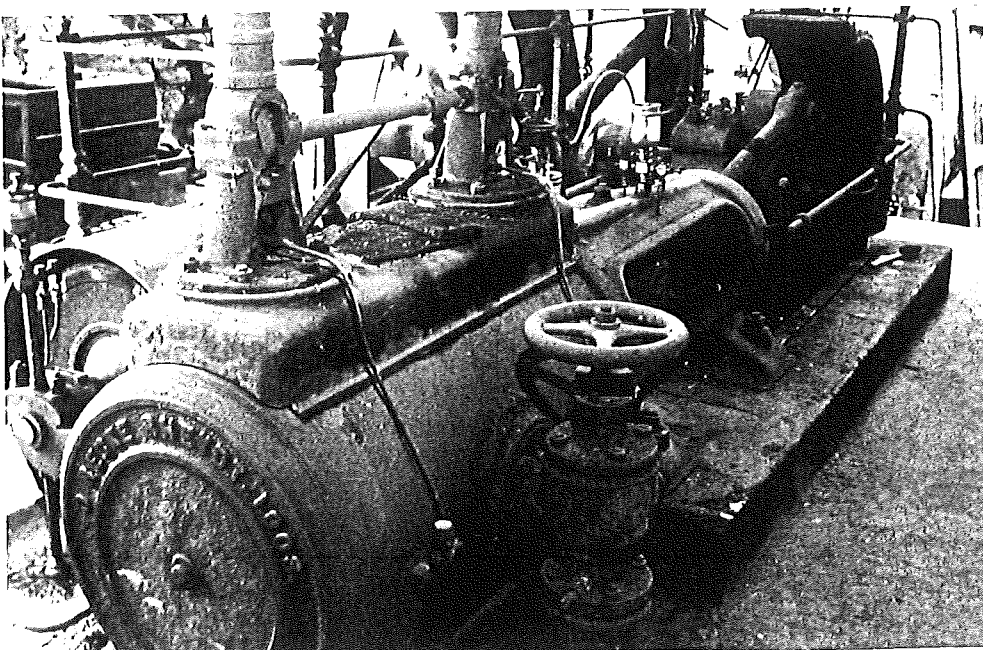
Der Betrieb ist deshalb als ein „ganzheitlicher Fabrikkosmos mit vielen Facetten“² erhalten: der komplette Textilmaschinenpark, die Transmissionsanlage, die alten Dampfleitungen, aber auch das Kontor, Werkzeug, Kleininventar wie Webschütze, Ölkännchen, Schraubenschlüssel bis hin zur Hinterlassenschaft der Belegschaft, wie Kaffeekanne, Lottoschein, Arbeitsjacke... (Abb. 1 und 2)

Abb. 1. Facetten des ganzheitlichen Fabrikkosmos: von der Dampfmaschine ...

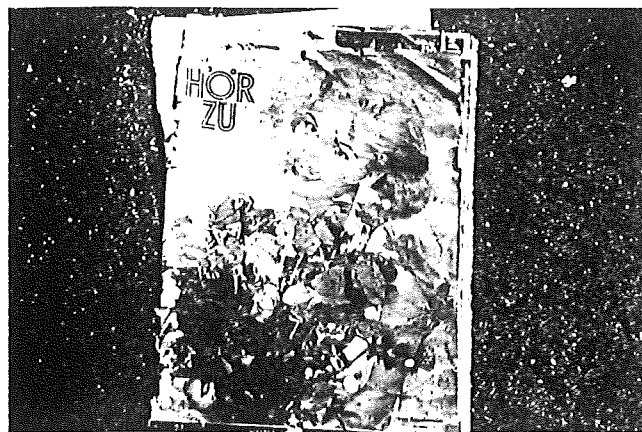
Abb. 2. ... bis zur Hinterlassenschaft der Fabrikarbeiter.

Für die Papierobjekte aus der Fabrik wurde das gleiche Restaurierungsziel bestimmt wie für die Textilien („Hinterlassenschaft der Fabrikarbeiter“). Zu den Papierobjekten zählen unter anderem Kinokarten, eine Streichholzsachtel und Zigarettenpackungen, Zeitschriften (Abb. 2) und Zeitungen, Abreißkalender, Lottoscheine oder Notizzettel mit Bindungsmuster.
